CRITICAL INSTRUCTIONS

Part Number:
786137-5001S
786137-5003S

Application: Opel Insignia

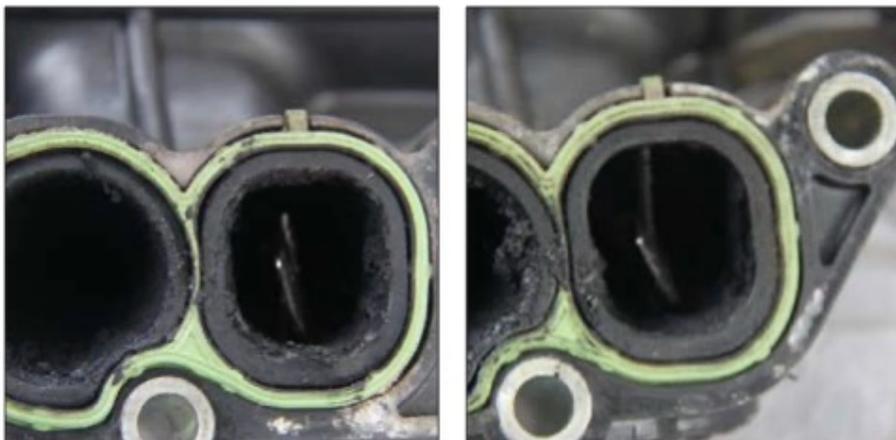
Il est essentiel que les volets papillons dans le collecteur d'admission soient vérifiés pour déceler les dommages et le bon fonctionnement. Remplacez si nécessaire. Le fait de ne pas vérifier/remplacer les volets papillons peut endommager le turbocompresseur.

Des fragments de volets papillons cassés peuvent pénétrer dans le turbo.

- Vérifier/Remplacer les volets papillons
